ASUNTO: REMISIÓN DE INFORMES

INFORME: SOBRE LA GRIETA A LA ENTRADA DEL PUENTE MEDIEVAL DE CABEZÓN SOBRE EL RIO PISUERGA

**TÍTULO: INFORME GEOTÉCNICO EN EL TRASDÓS DE UN MURO DE
CONTENCIÓN EN LA CARRETERA VA-113 EN CABEZÓN DE
PISUERGA. MEDICIONES DEL INCLINÓMETRO.**

EXPEDIENTE: IN-0248-ST

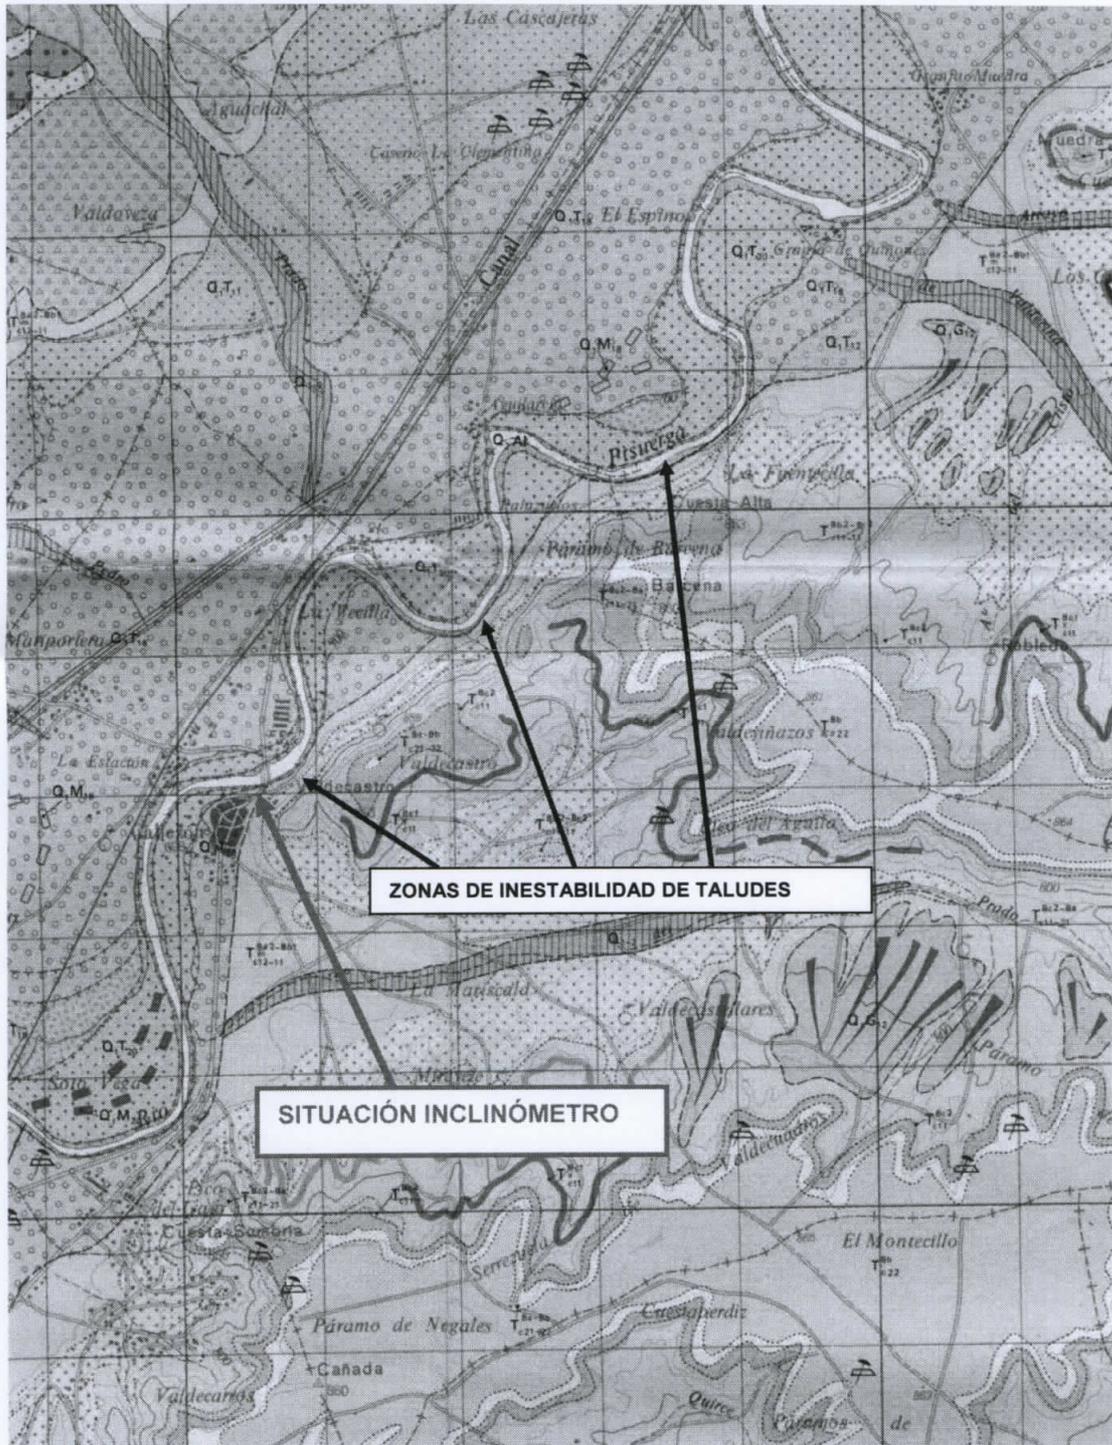
En el entorno de Cabezón de Pisuerga son bien conocidos los deslizamientos asociados a la erosión de las laderas en las zonas socavadas del recorrido meandriforme del río Pisuerga. Se adjunta Leyenda y Plano geológico del IGME en el que se indican las zonas de deslizamientos y la zona del sondeo ejecutado.

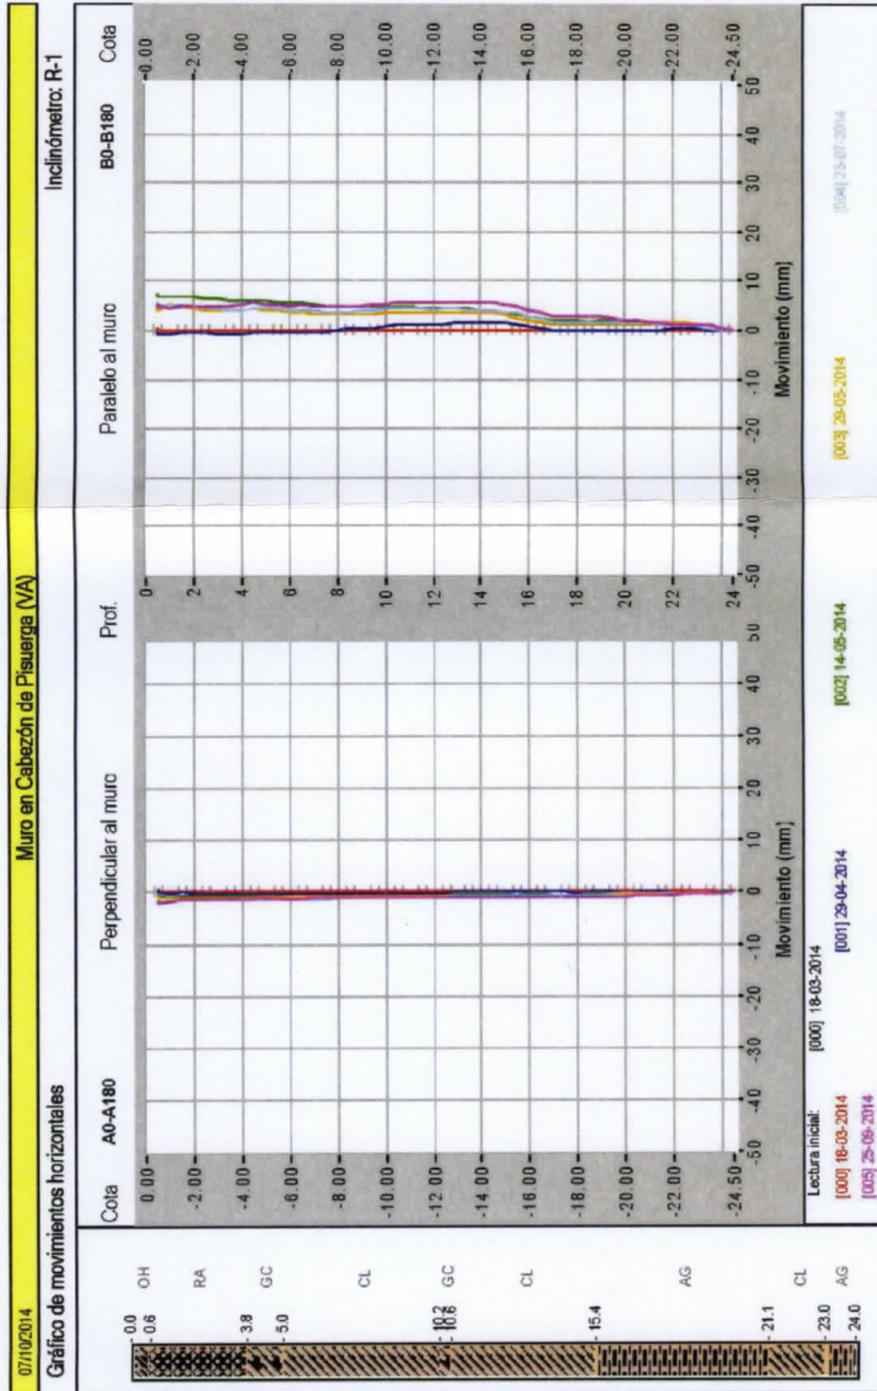
3.3.2.- PERFIL DE LOS MOVIMIENTOS

En la dirección paralela al muro se ha medido en todos los casos un desplazamiento inferior a 8 mm. en sentido aguas arriba. Hay que precisar, que en este sentido se han producido movimientos oscilantes a lo largo del tiempo.

Dichos desplazamientos podrían estar originados por pequeños cambios de humedad en el suelo y condicionados por la presencia del muro y de una mayor cota del terreno aguas abajo.

Los desplazamientos medidos por el inclinómetro en cualquier dirección no han superado el centímetro en el periodo de seis meses.

Estos resultados nos hacen pensar que el movimiento del terreno en la zona se encuentra bastante estabilizado, y que no se están produciendo sobrecargas en el muro como consecuencia del desplazamiento del terreno hacia el muro.

De todos modos, se recomienda que se sigan realizando mediciones con el inclinómetro para poder confirmar estos resultados.
