Excavación arqueológica de un horno cerámico preindustrial en Cabezón de Pisuerga (Valladolid)

Excavación arqueológica del horno cerámico preindustrial localizado en la ribera del Pisuerga en Cabezón de Pisuerga (Valladolid).

Excavación arqueológica de un horno cerámico preindustrial en Cabezón de Pisuerga (Valladolid, 2016-2017)

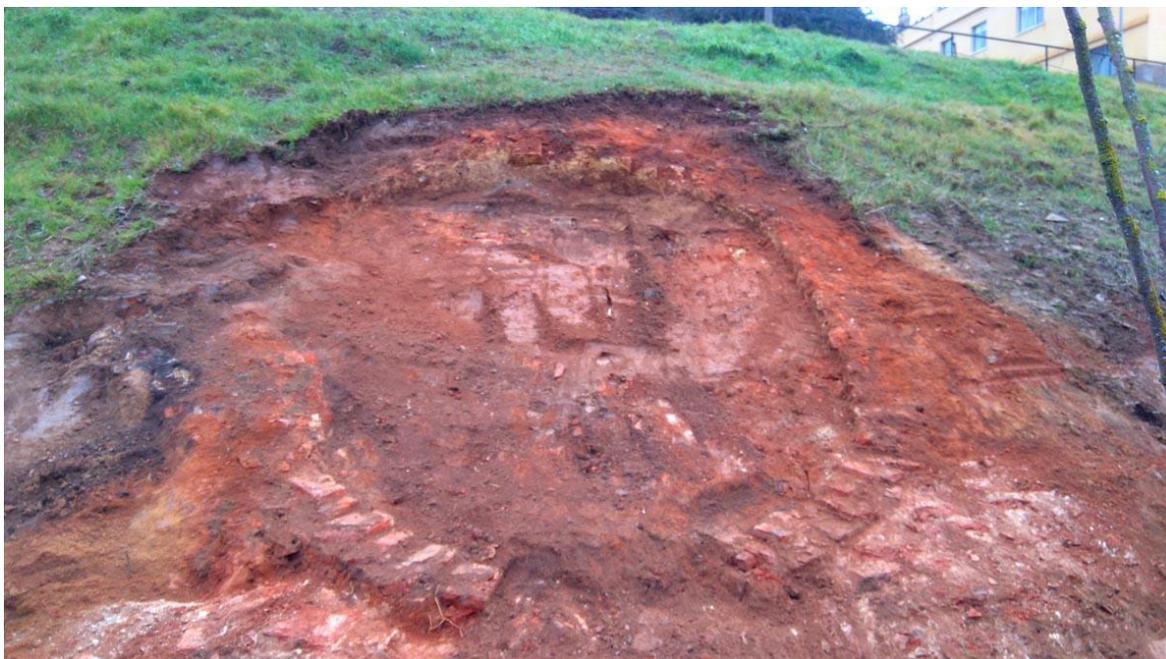
Primera imagen de la estructura de la cámara del horno, tras la primera intervención con maquinaria

La excavación de la ladera se abordó en un primer momento con la ayuda de una máquina excavadora, con la intención de levantar los niveles superficiales. Su labor destapó el contorno de la estructura del horno y nos permitió comprobar sus dimensiones en anchura, ya que en profundidad se nos fueron relevando a medida que nuestros trabajos continuaban, alcanzado finalmente unas dimensiones bastante mayores de lo que preveíamos.

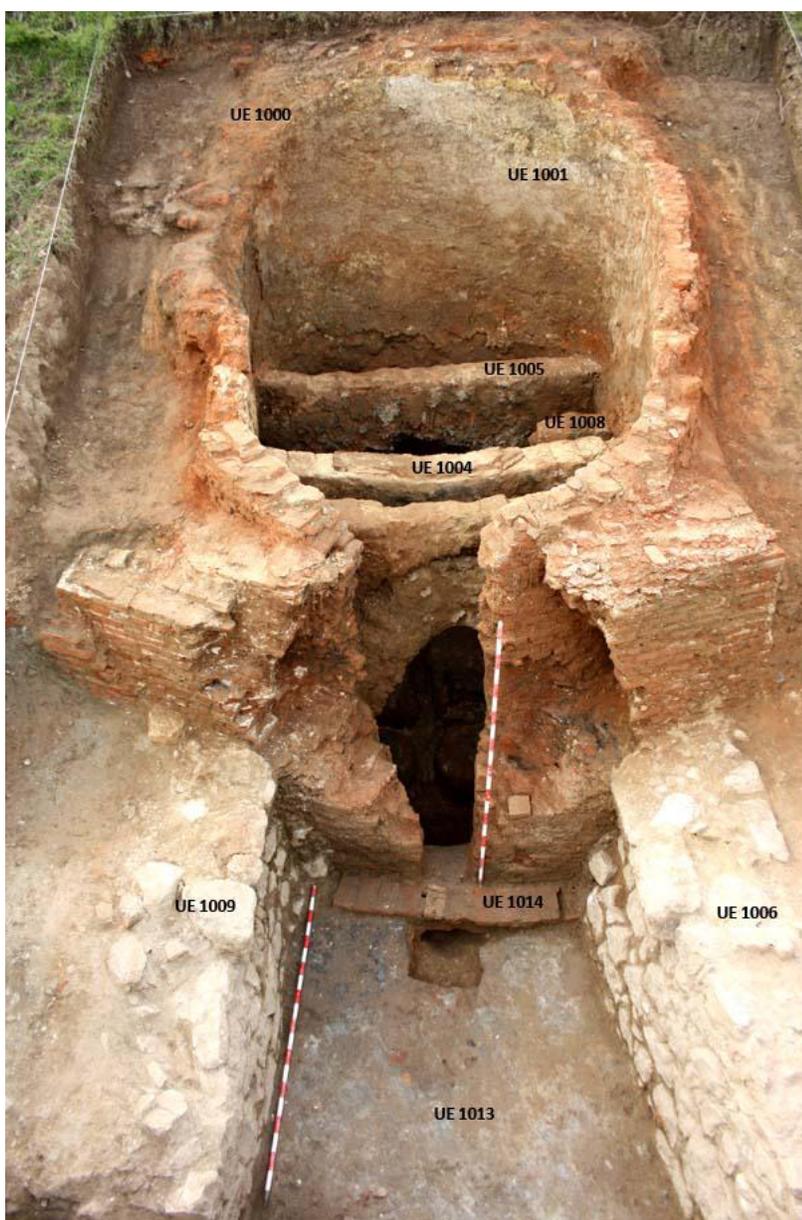
de ladrillo, tejas curvas y abundante basura contemporánea. Se ha registrado como la UE 1002 que cubría directamente los arcos (UUEE 1003, 1004, 1005 y 1008), colmatando toda la estructura con una potencia de 2,73 m. Una vez levantada esta unidad, se registró otro relleno, de similares características al 1002, pero que fue individualizado como la

UE 1007, ya que se localizó desde la cota superior de los arcos. En él, la basura contemporánea ya no aparecía y sí fragmentos cerámicos de producciones contemporáneas, que no han sido recogidos. Su potencia máxima fue de 2,67 m.

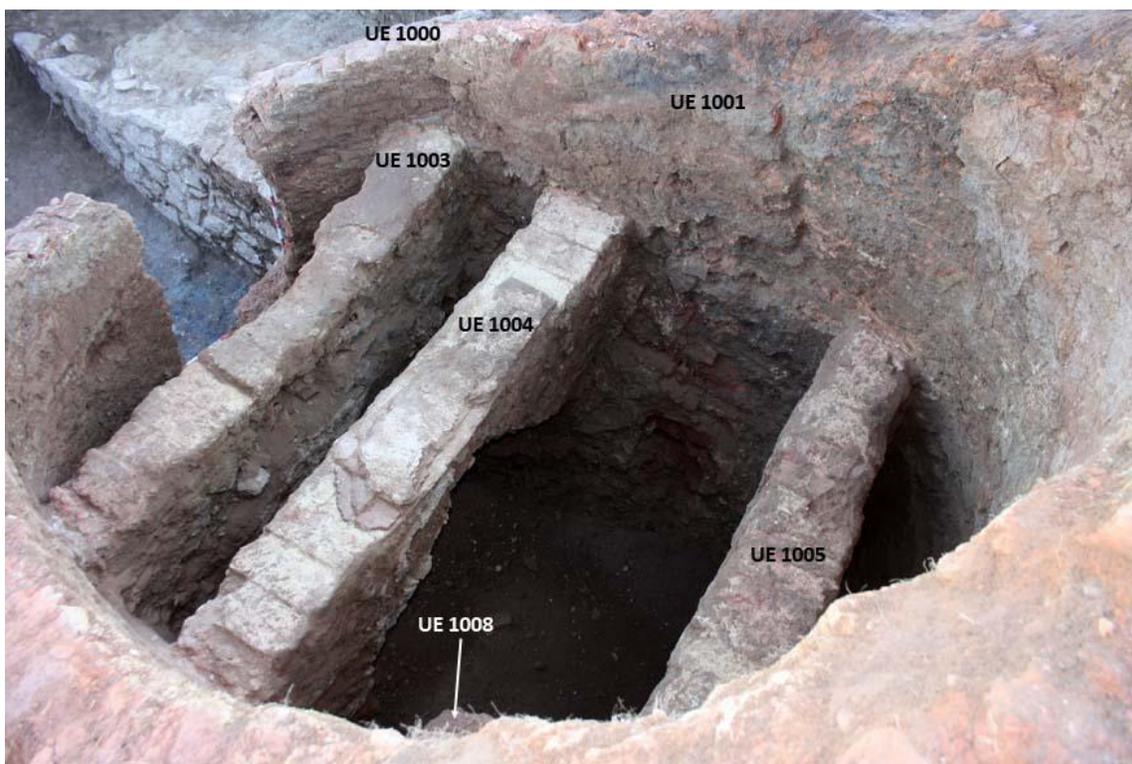
Imagen del horno desde la zona alta y occidental

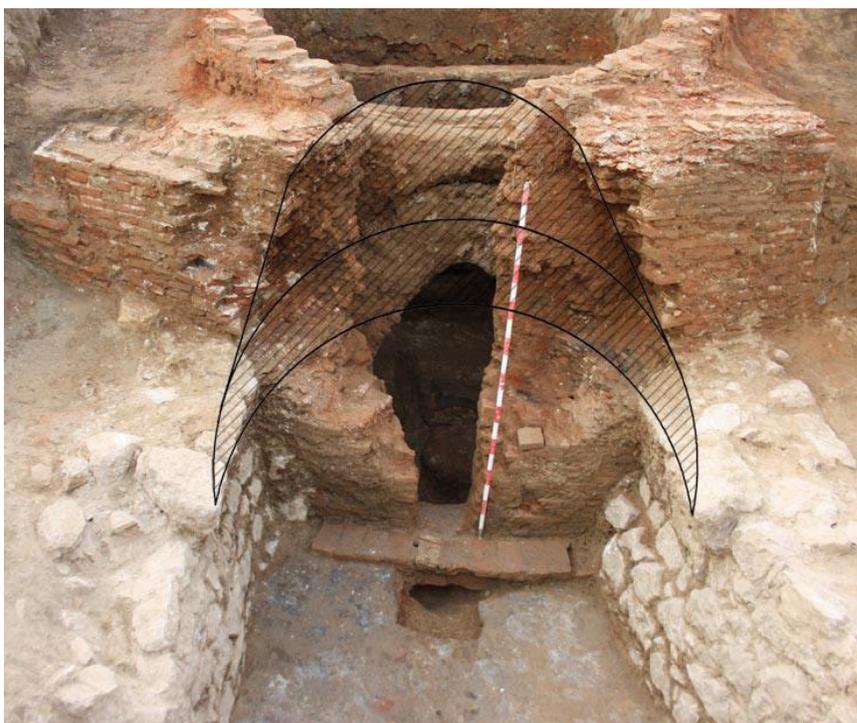
Hipótesis de reconstrucción de la bóveda del
acceso a la cámara

Quedan por describir las unidades 1006 y 1009. Ambas son muros realizados con piedra caliza de pequeño y mediano tamaño, de forma irregular, de unos 100 cm de anchura y que

alcanzan una altura de 80-100 cm. Discurren con trayectorias convergentes, desde el norte hasta la boca del horno. Ambos marcan el acceso a la estructura, formando la llamada *boca de arrojar*. Ésta es

posible que tuviera cubierta abovedada de piedra, que hoy solo es posible intuirlo por la forma de las piedras superiores de los muros UUEE 1006 y 1009, que marcan el inicio de la trayectoria de una bóveda.

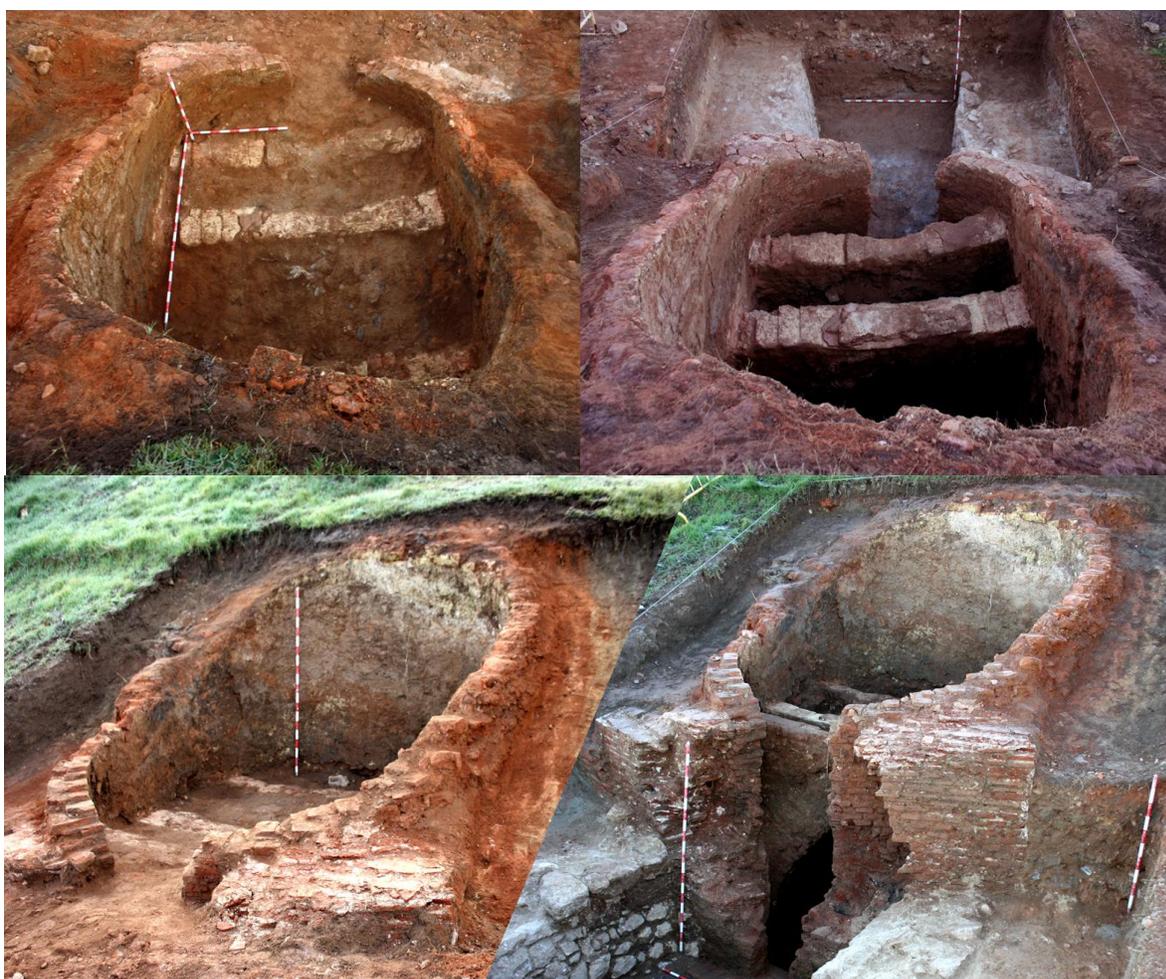
Las mismas imágenes en diferentes momentos de la excavación

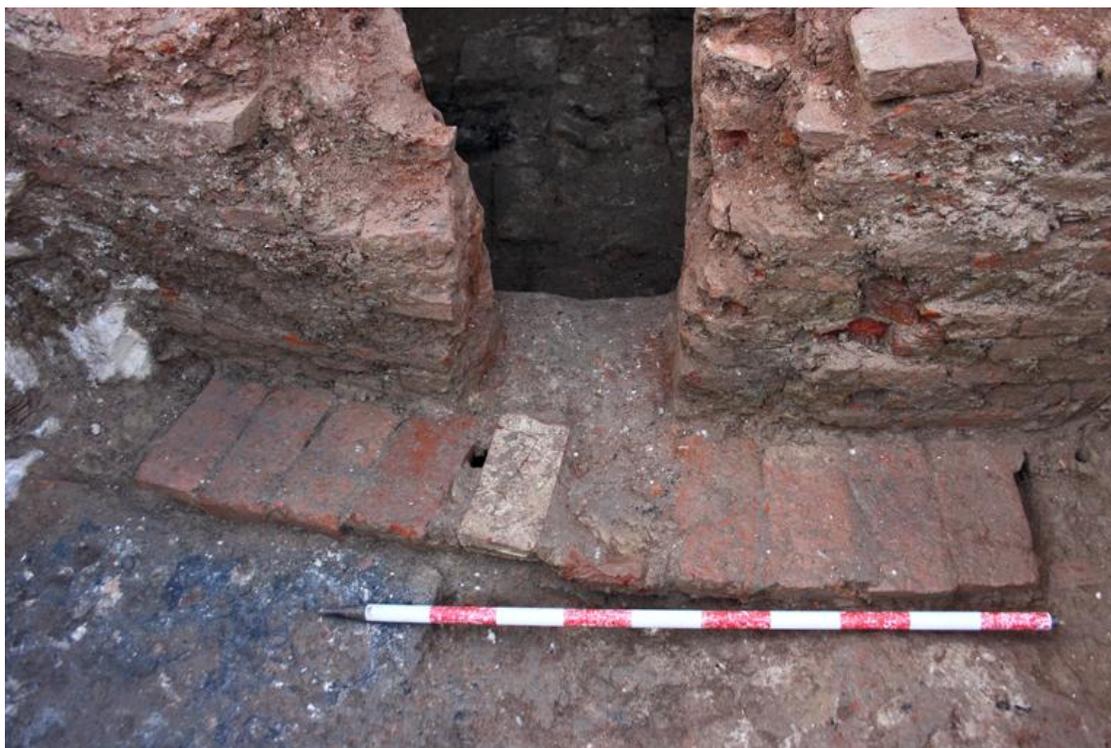
UE 1014

Además destacamos una pequeña zona enladrillada, junto a la entrada al horno, que marcaría el acceso. Se trata de una sucesión de 10 ladrillos, colocados con sentido nortesur. Sus dimensiones son 30 cm x 20 cm. Constituyen la UE 1014. El ladrillo que marca la zona central, presenta un barniz blanquecino, que lo diferencia del resto. Se sitúa sobre la boca del canal del tiro, en su salida al exterior, por lo que pensamos que ese es el motivo de su diferencia cromática.

UE 1014- Pavimento formado por diez ladrillos colocados formando una hilera, que marca el acceso al horno.

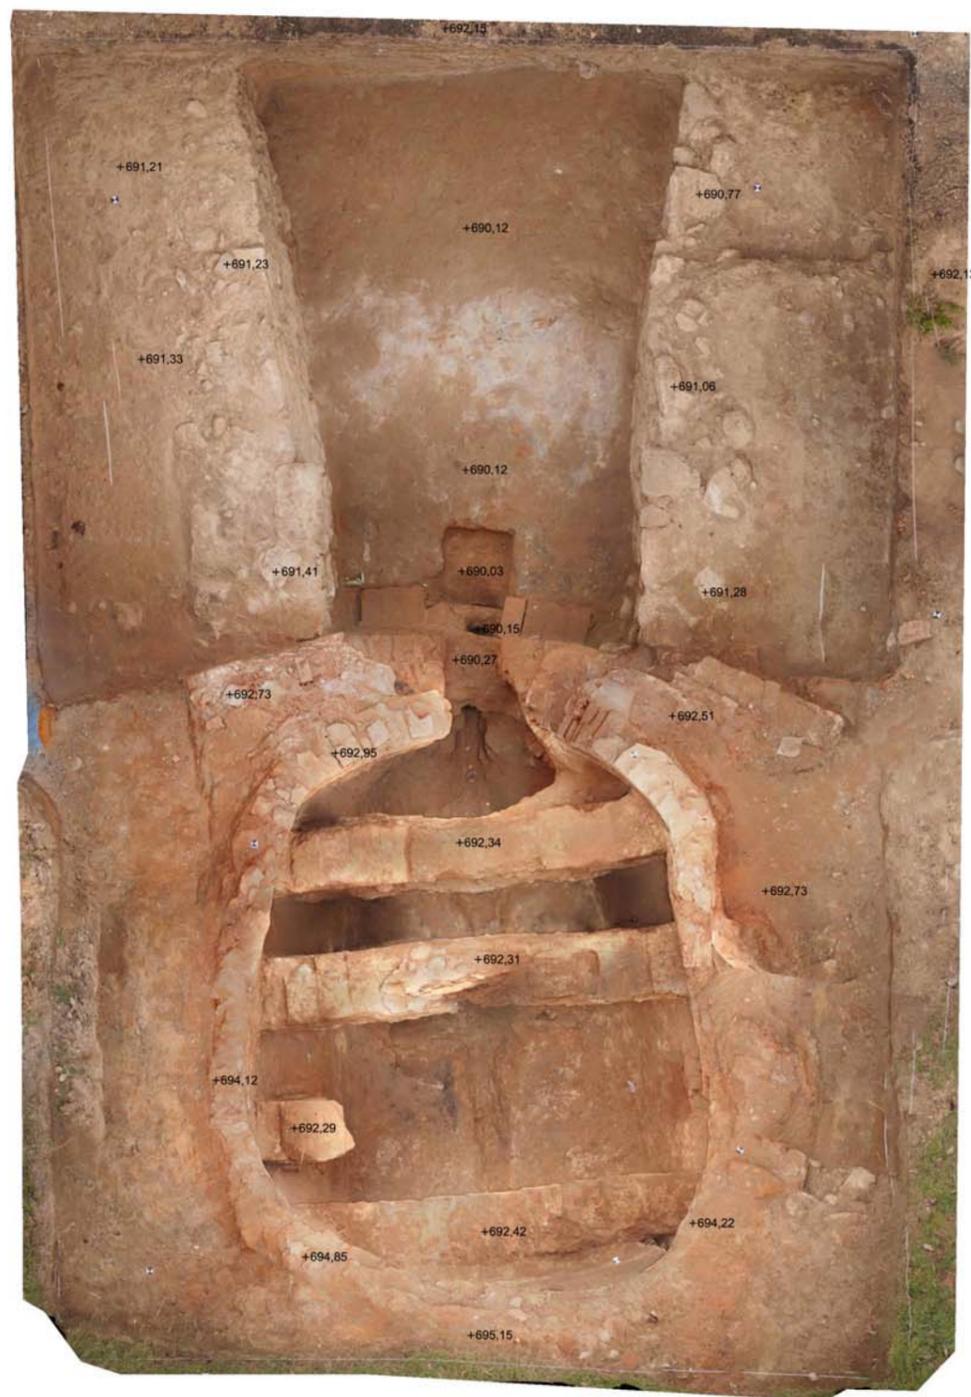
PLANO DE PLANTA GENERAL
Y PLANTA SUBSUELO

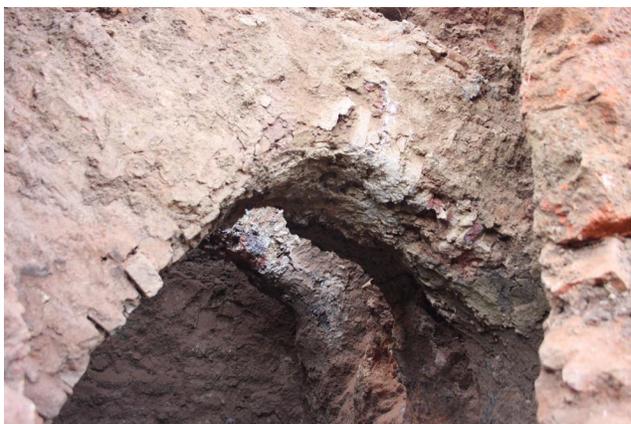
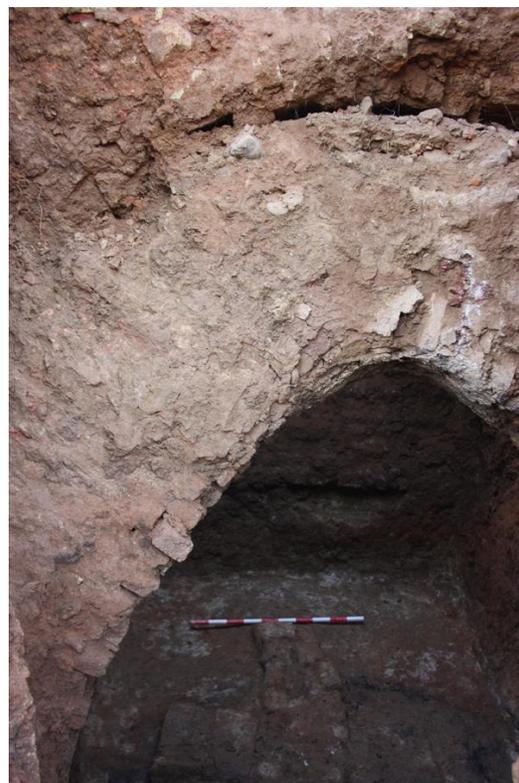
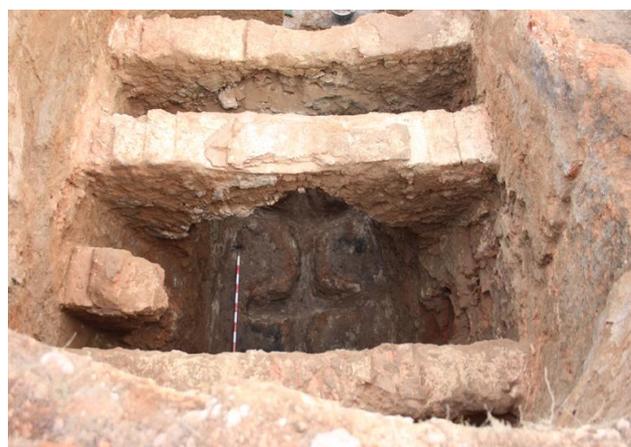
Tres imágenes de los puentes

este caso. Ambas están separadas por los arcos, llamados *puentes* (Gonzalez: 59), que aquí son 4.

Los puentes formaban la superficie para apoyar las tejas sobre ellos, y que se cocieran con el calor que ascendía desde la cámara de combustión. Ésta está abierta

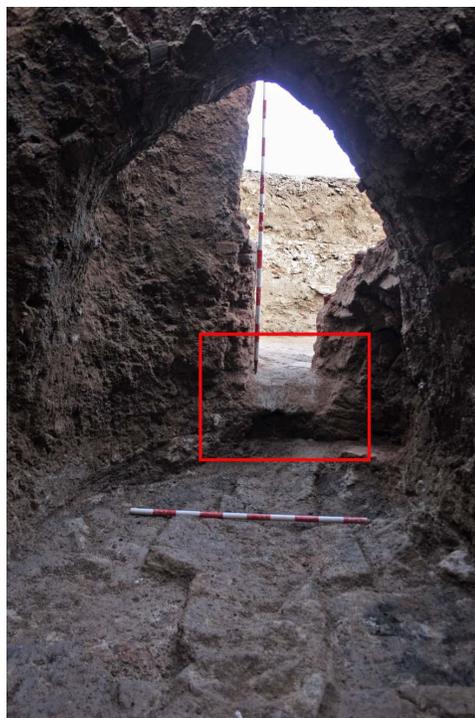
por delante, formando la *boca de encañar*. Este espacio está delimitado, en este caso, por dos muros de piedra caliza que convergen junto a la entrada a la cámara y que sustentarían una bóveda que cubriría la entrada. Entre ellos se ha localizado un pavimento de mortero gris, que sería el suelo original del acceso. Para acceder al horno, se traspasa una zona pavimentada con ladrillos, y el suelo interno se encuentra unos 30 cm más bajo.

Es posible que para acceder se colocara una pasarela en el momento de cargarlo de combustible, que fuera después retirada, durante la cocción. De esa forma se salva el peldaño que se ha

registrado en el acceso. En realidad enmascara el conducto de salida del tiro, que discurre por debajo de él.

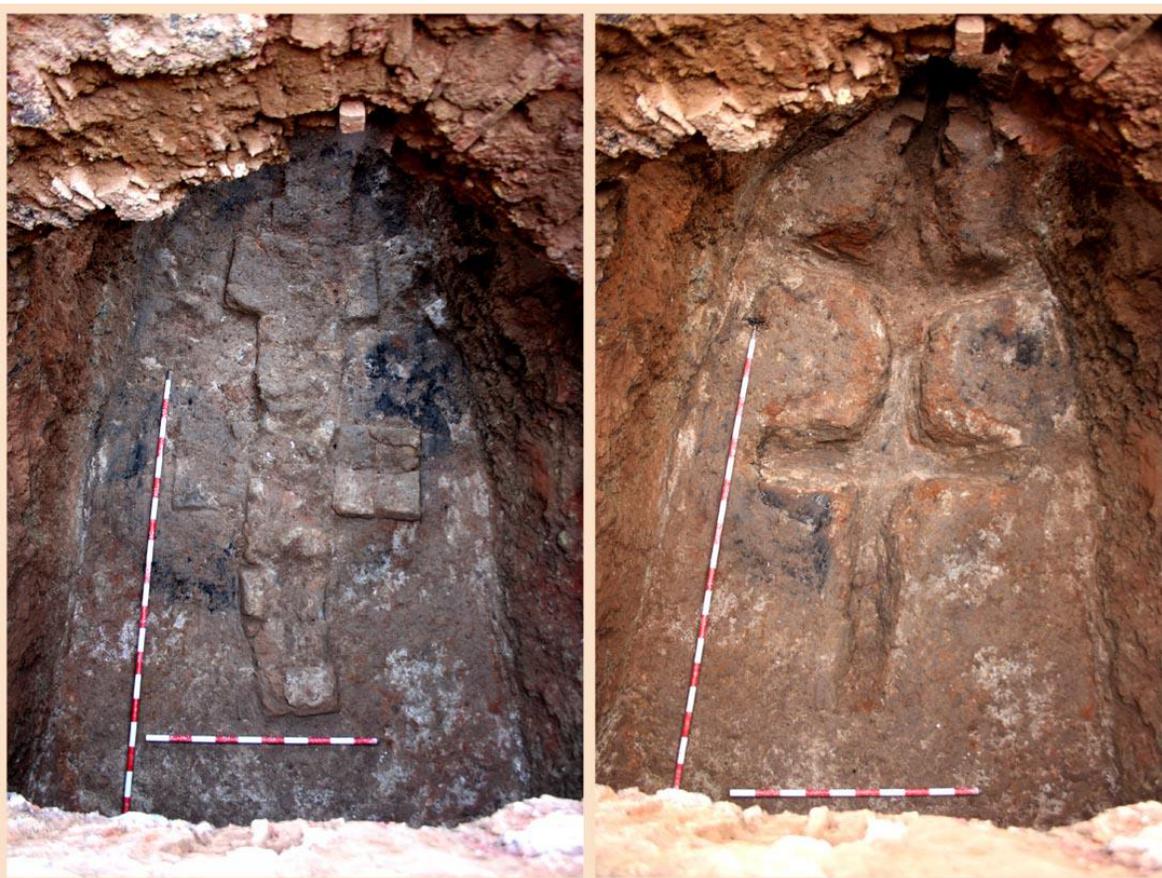
Ya dentro de la estructura, podemos ver el sistema de tiro superior, que permitía al aire caliente seguir su camino natural, de abajo a arriba. Para ello, el suelo está horadado con una serie de canales longitudinales y transversales a la cámara, por los que el aire podía circular y después subía, escapando por la cubierta del horno, ya que a partir de los restos documentados no podemos afirmar que contara con chimenea. Estos canales estaban

cubiertos por ladrillos, que permitían tanto la circulación como el depósito del

combustible. Al desmontarlos, pudimos comprobar cómo era el sistema de tiro con salida al exterior. Por ellos entraba el aire y se distribuía por todo el espacio, para ascender después hacia la cámara superior.

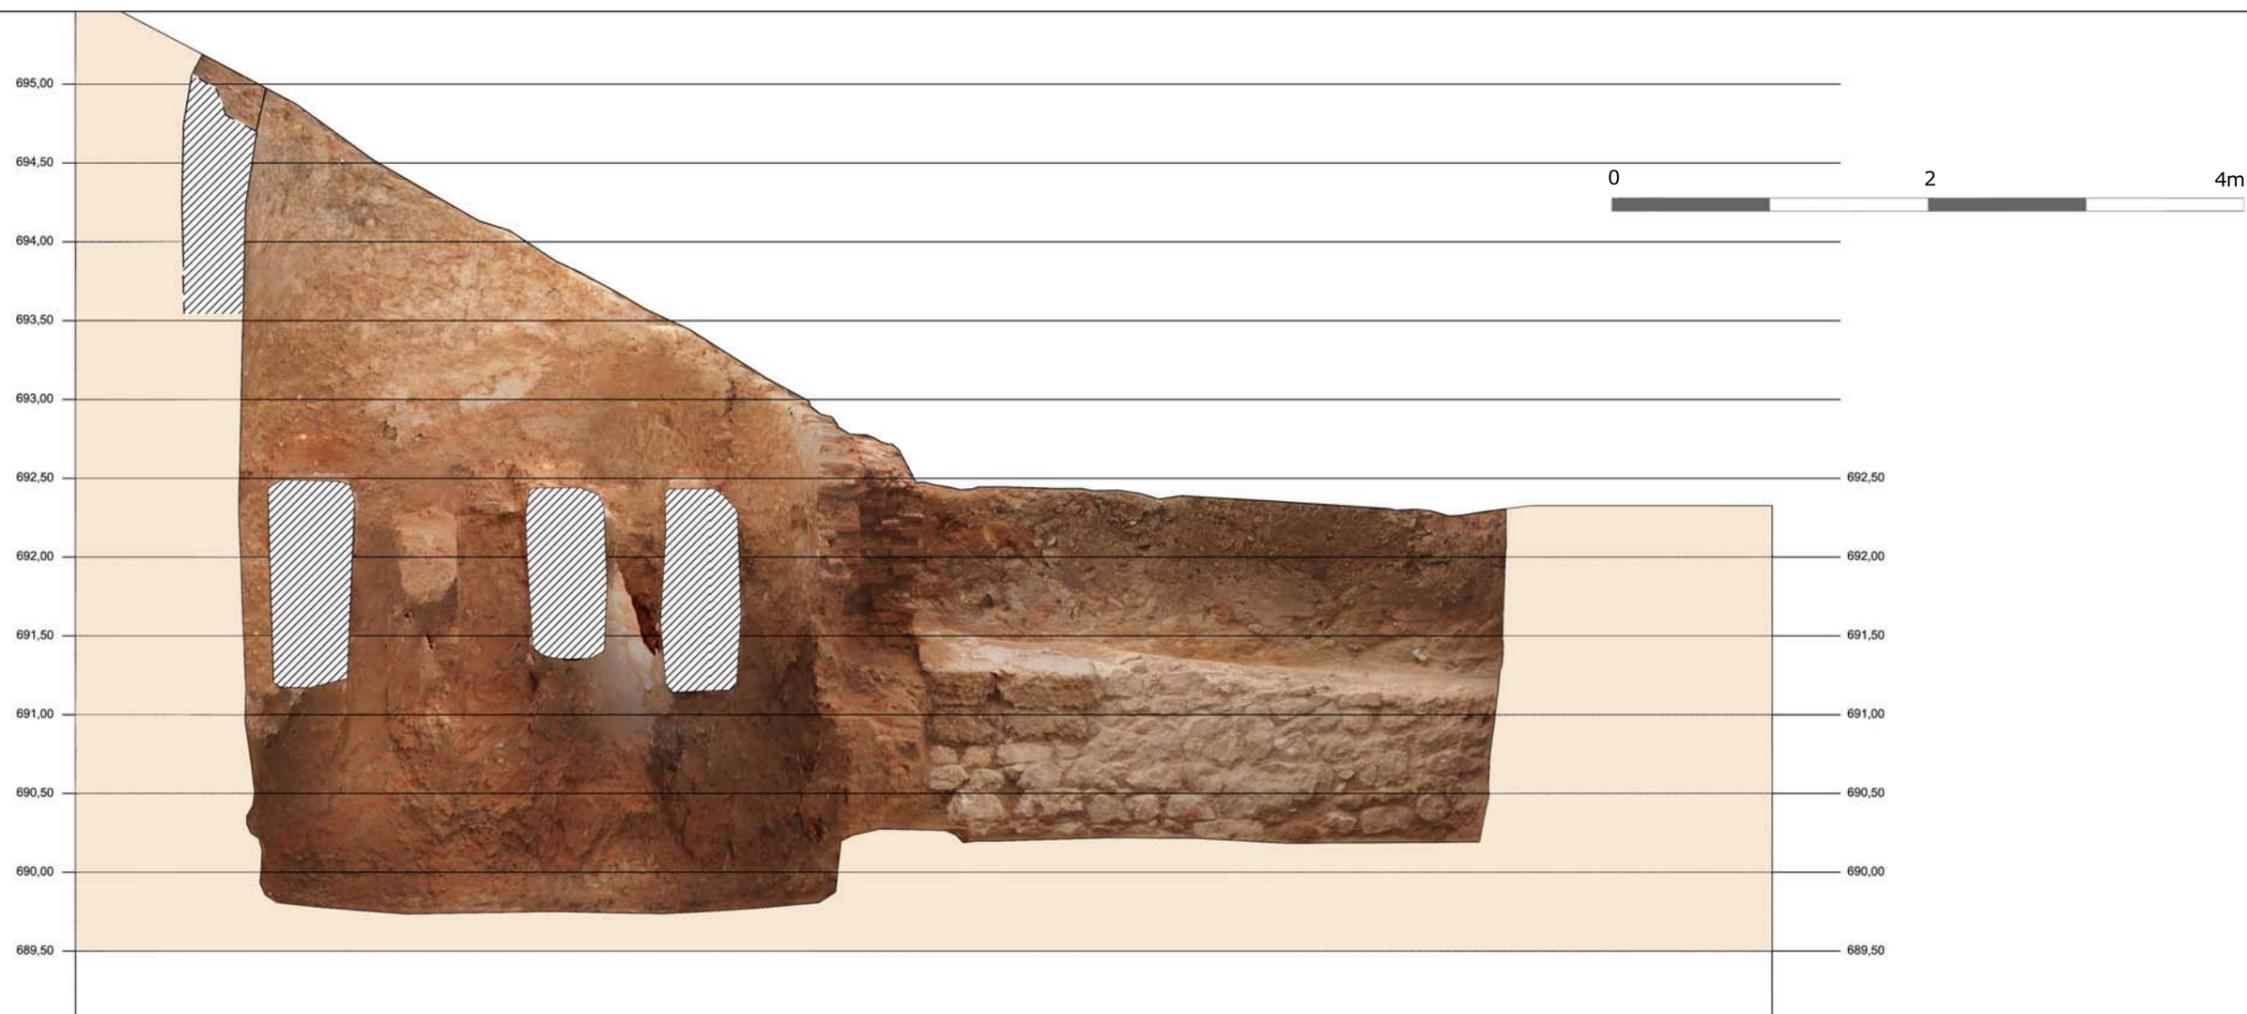
SECCION LONGITUDINAL B-B'

SECCION LONGITUDINAL
Y TRANSVERSAL

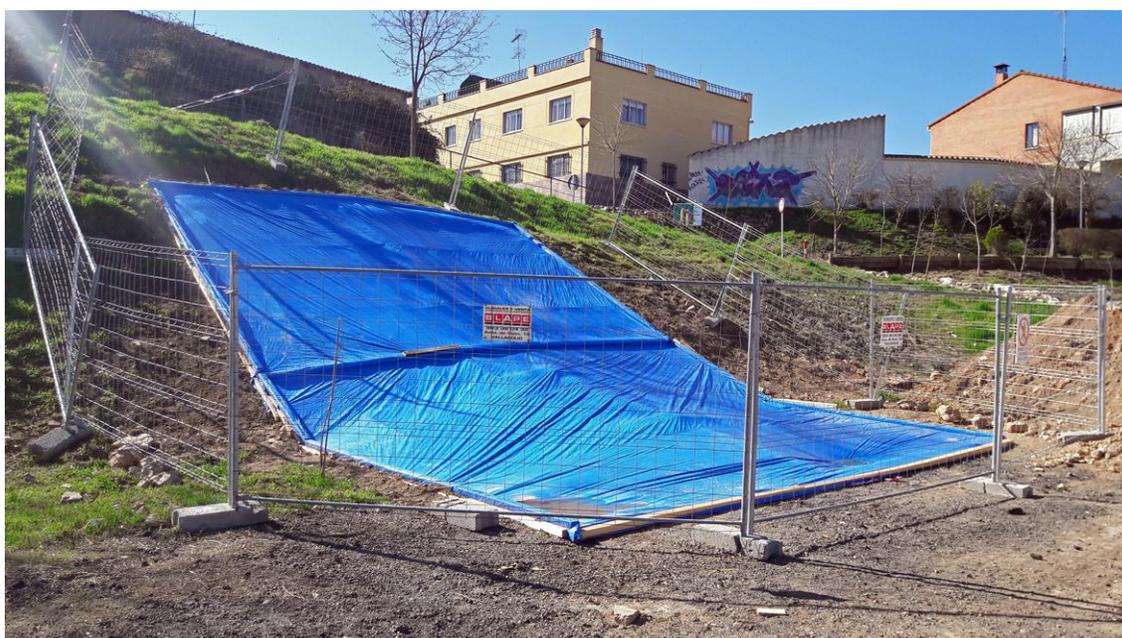
Su localización en zona accesible y dentro del casco urbano, exigía una rápida intervención para evitar daños al yacimiento, así como a aquellos que se acercaran a visitarlo. Por ello, se procedió a tapar la cata con una lona que se sujetó con travesaños de madera en sus extremos, para que no pudiera ser levantada, bien por causas naturales como el viento y la lluvia, bien por una acción intencionada.

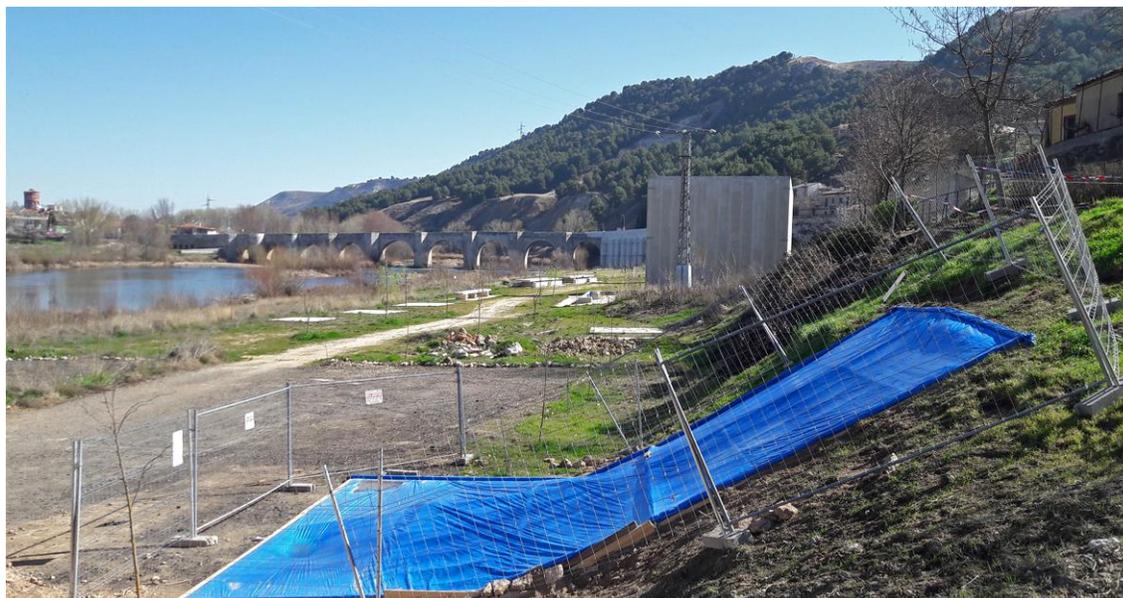
Aspecto del horno una vez protegido, con el puente histórico de la localidad, al fondo

Una vez finalizada la excavación arqueológica, se decidió la protección de la estructura del horno, a la espera de tomar una decisión acerca de cómo intervenir para ponerlo en valor.
